POHJAPATOJEN  
TOIMIVUUSTARKASTELU  
KAAKKOIS-SUOMEN ELY-  
KESKUKSEN ALUEELLA

Opinnäytetyö  
Ympäristötekniologia

Maaliskuu 2014

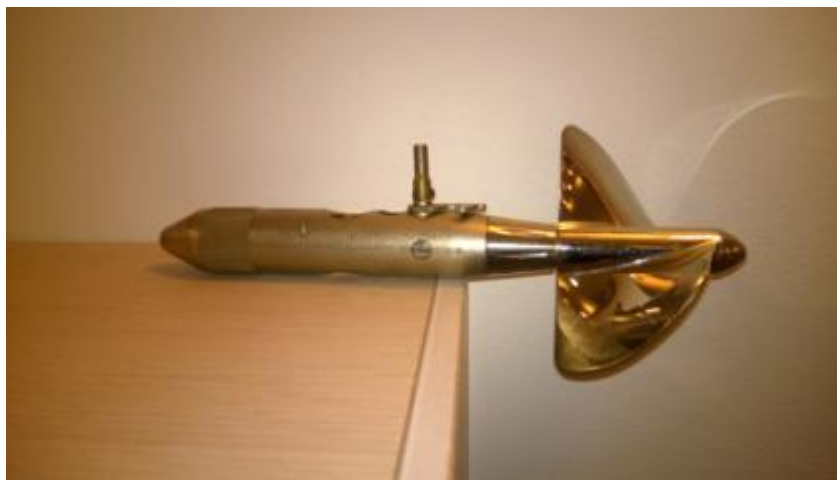
KUVA 4. Siivikko OTT C-31 (Laine 2014)

Virtaamaa on mitattu siivikolla 1790-luvulta saakka. Saksalainen insinööri Reinhard Woltmann esitteli tuolloin Hampurissa potkurinkaltaisen laitteen virtaaman mittaamiseen. Laite tunnetaan Woltmannin siivikkona, ja muunneltuna laitetta käytetään yhä. (Hyvärinen & Ekholm 2008, 35.)

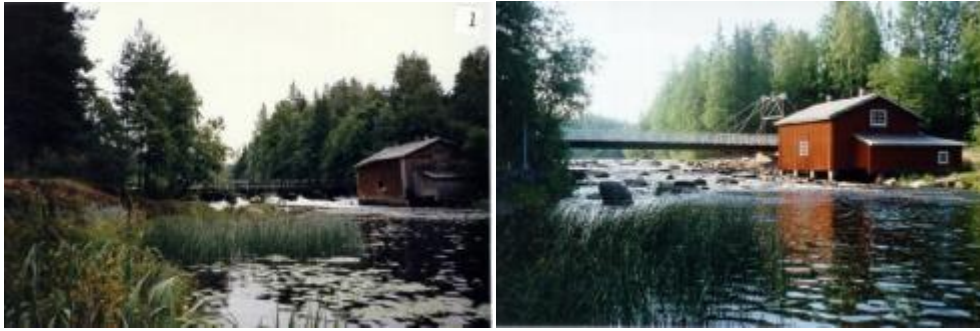
KUVA 6. Jokelan Myllykoski ennen ja jälkeen patomuutoksen (Tapaninen 1999)

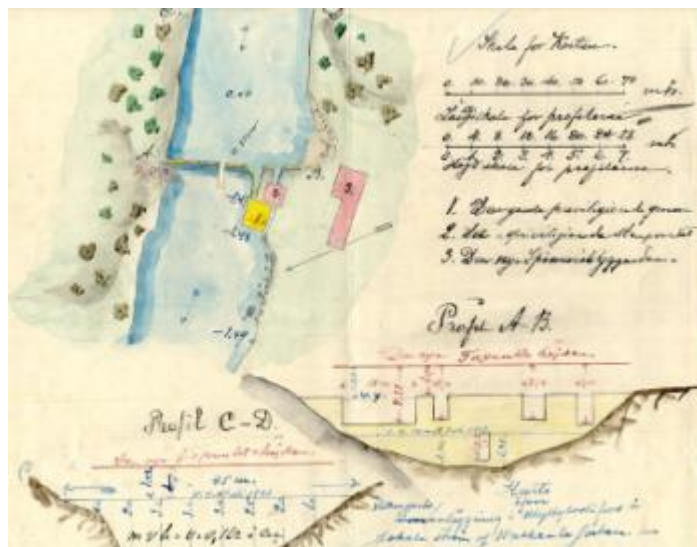
KUVA 7. Rakennepiirros padolta vuonna 1893 (Viipurin lääninkanslia 1908)

Väliväylällä oli todennäköisesti uitettu tukkeja jo 1800 -luvun ensimmäisellä puolikalla, koska kuvernöörinviraston 27.1.1848 päätöksessä oli määrätty padon (kuva 7)

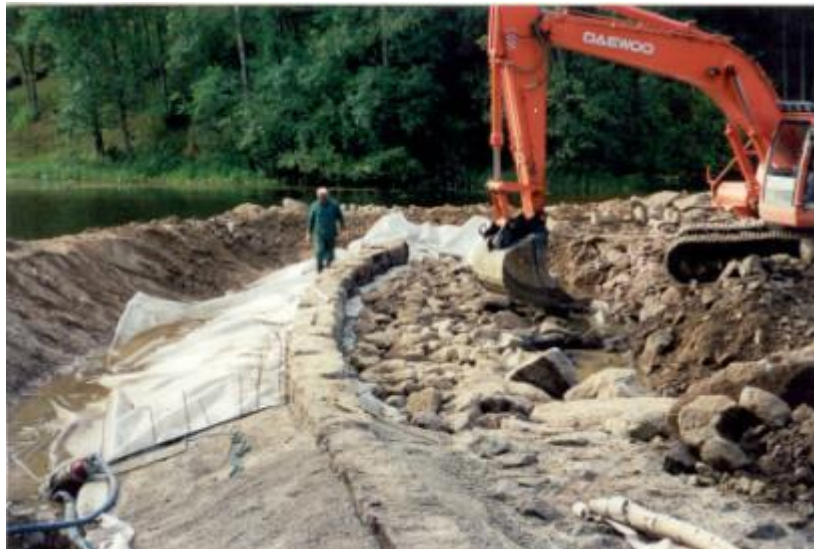
KUVA 8. Jokelan pohjapadon rakentamista työpadon suojassa (Leppikangas 1999)

Omistajanvaihdoksen yhteydessä havaittiin vanhan padon olevan erittäin huonokuntoinen, jolloin Valkealan kunta pyysi Kymen vesi- ja ympäristöpiiriltä apua padon korjausvaihtoehtojen suunnitteluun (Kaakkois-Suomen ympäristökeskus 1997, 1). Valkealan kunta sai Itä-Suomen vesioikeudelta 2.6.1998 luvan Myllykosken säännöstelypadon korvaamiseksi kiinteällä padolla. Kaakkois-Suomen ympäristökeskus suunnitteli ja toteutti padon muutoksen.

Valmistumisensa jälkeen patorakenteita ei ole tarvinnut korjata. Graniittilohkareinen harja ja sen tueksi tehty betonivalu (kuva 8) ovat hyvin kestäneet vesimassojen ja jäiden rasitukset. Vanhan patorakenteen kohdalle (kuva 9) kunta rakensi joen yli ulkoilu-reittiä varten sillan. Kunnostettu myllyrakennus on toiminut erilaisten kulttuuritapah- tumien pitopaikkana.

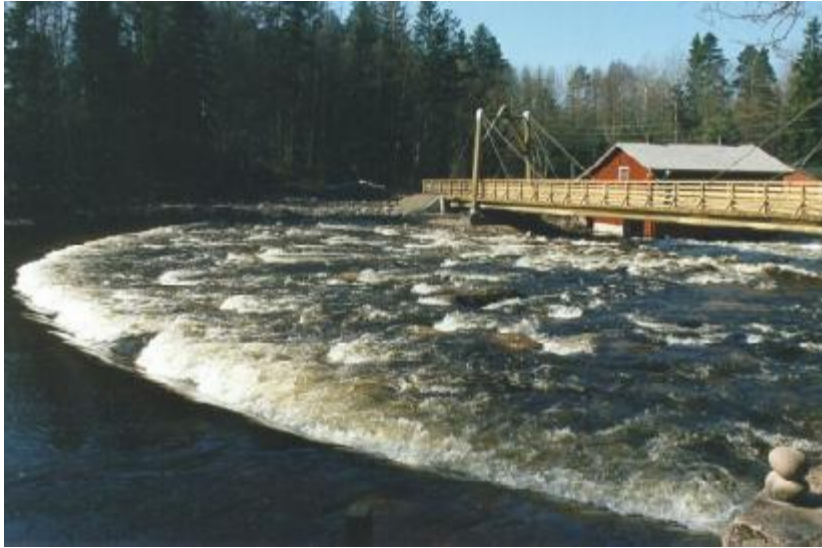
**KUVA 9. Pato valmistumisen jälkeen (Leppikangas 1999)**

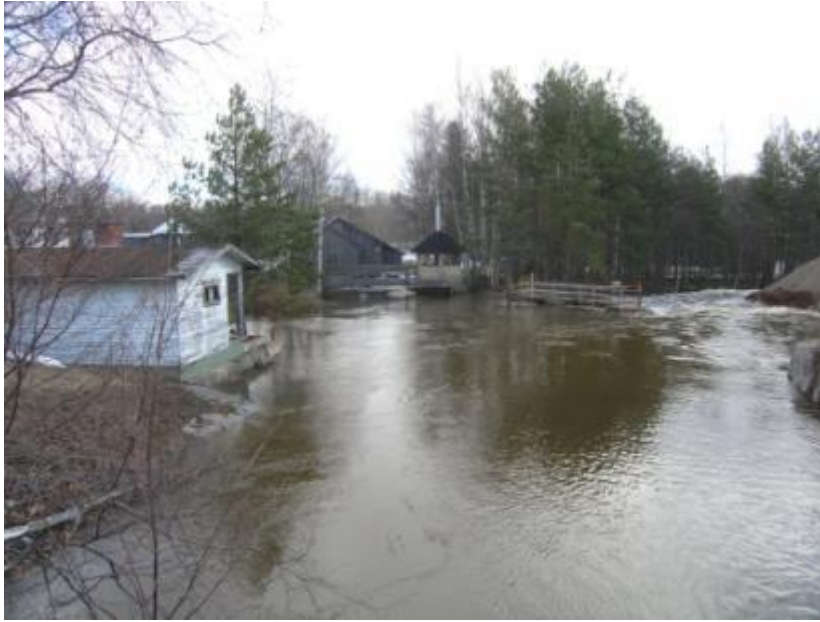
**KUVA 10. Reinikkalan säännöstelypato tulvauomineen (Tapaninen 2005)**

luvulla padon etelärannalle avattu louhimalla 5 metriä leveä tulvauoma (kuva 10), jonka pohjan korkeus oli tasolla NN +3,50 m.

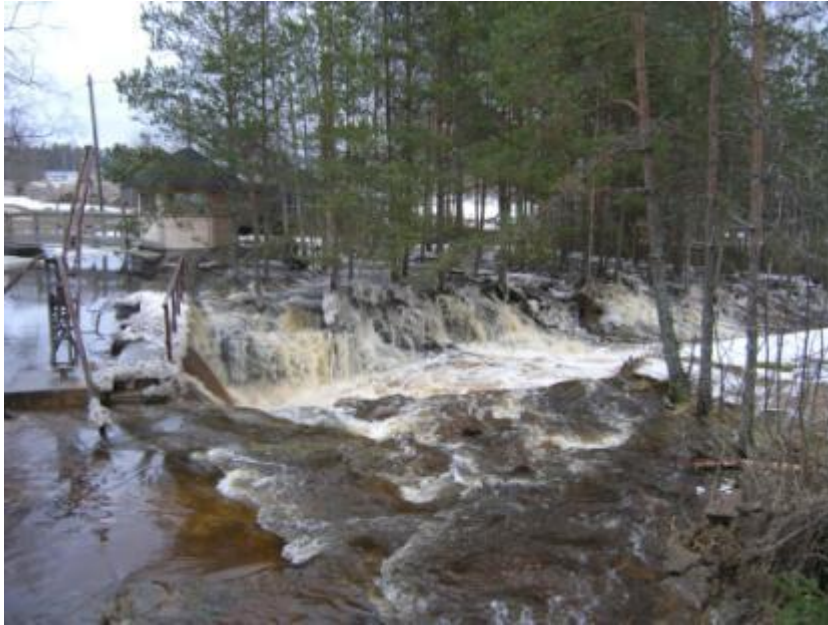
**KUVA 11. Reinikkalankoski talvitulvalla tammikuussa v. 2005 (Tapaninen 2005)**

Tämä ratkaisu ei ollut auttanut tulvaongelmiin (kuva 11), eikä tässäkään tilanteessa säännöstelypatoa ollut pystytty hoitamaan lupaehtojen mukaisesti. Alimmillaan padon yläpuolinen vesipinta oli laskenut alle tason NN +1,95 m ja äkillisissä tulvatilanteissa noussut korkeuteen NN +4,45 m (Kaakkois-Suomen ympäristökeskus 2008, 13). Ratkaisuksi vesitilanneongelmiin esitettiin kiinteäharjaista, leveydeltään 20-metristä pohjapatoa (Itä-Suomen ympäristölupavirasto 2009).

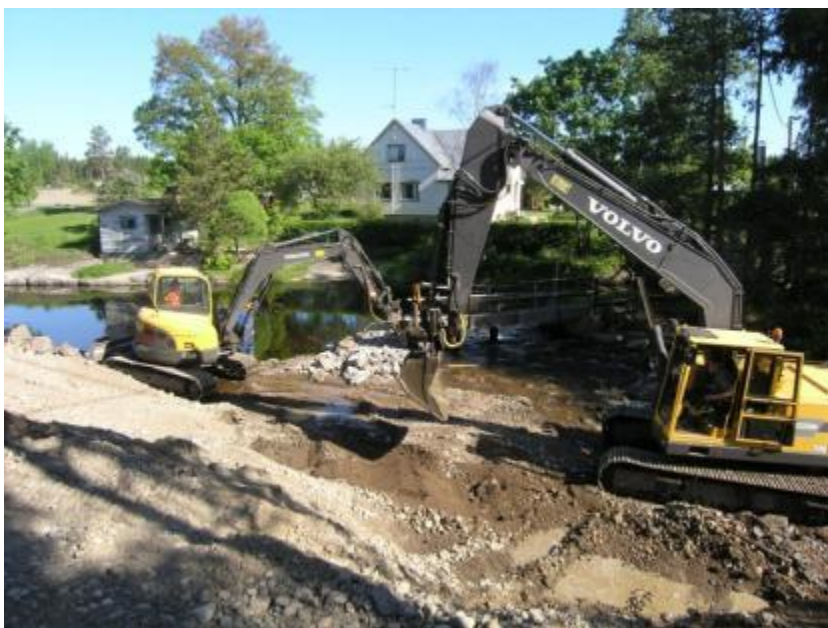
**KUVA 12. Säännöstelypadon purkaminen (Tapaninen 2011)**

Kaakkois-Suomen ympäristökeskus teki padon muutossuunnittelun ja muutostyöt EU-rahoituksella omana ympäristötyönään. Aluehallintoviraston myöntämän luvan mukaisesti pato rakennettiin säännöstelypadon kohdalle kesällä v. 2011. Lupaehdoissa padon harjan pituudeksi määrättiin 20 metriä. Vanhasta patorakenteesta jätettiin paikalleen uoman pohjoispuolinen padon tukimuuri, koska myllykosken koskitilan omistaja ei ollut antanut suostumustaan patohankkeelle. Muut patorakenteet poistettiin (kuva 12) ja etelänpuoleista ranta-aluetta louhittiin uoman suunnassa n. 35 metrin matkalta riittävän leveyden saavuttamiseksi.

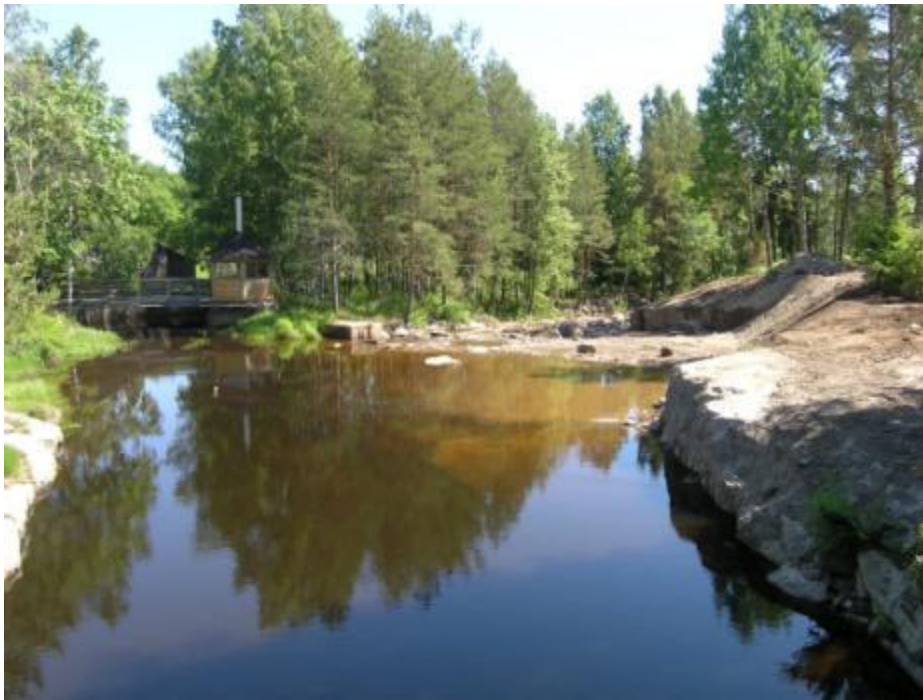
**KUVA 13. Patokynnys ja kosken kiveys valmiina (Tapaninen 2011)**

Patokynnyksen kohdalla uoman tuli määräysten mukaisesti olla virtausuoman keskellä 1 m:n matkalla korkeudessa  $N_{60} +3.10$  metriä ja nousta tasaisesti molemmille reunoille harjan korkeuteen  $N_{60} +3.55$  m. Tämä korkeus vastasi Vaalimaanjoen järjestelyyn annetun lupapäätöksen mukaista säännöstelyn ylärajan korkeutta (Itä-Suomen vesioikeus 1965). Kalojen kulku- ja lisääntymisolosuhteita parannettiin kosken alueella tuomalla paikalle kutusoraikkaa sekä muotoilemalla koskeen kiviä apuna käyttäen (kuva 13) kalannousu-ura kalojen kulkua helpottamaan.

Vanhasta säännöstelypadosta jätettiin paikalleen maanomistusolojen vuoksi vasemmanpuoleinen tukimuuri. Samasta syystä patokynnyksen paikkaa muutettiin sijoillaan suunnitellusta kohdasta etelänpuoleiseen uomaan päin, josta louhittiin kallioita riittävän leveyden saavuttamiseksi. Kallio louhittiin suunnitellun harjan tasoon saakka.

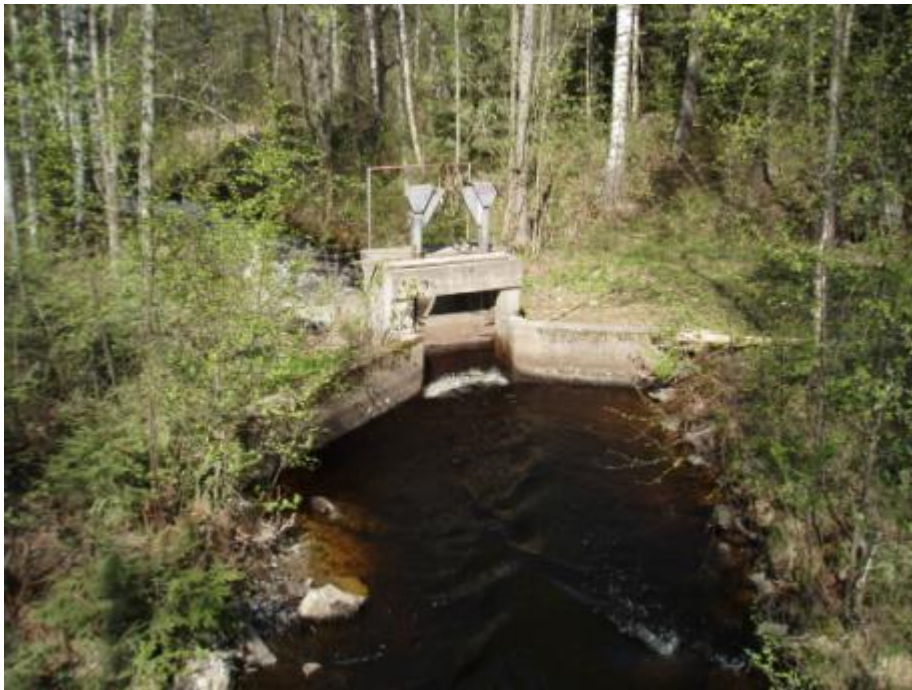
**KUVA 14. Naarajärven säännöstelypato (Sinervä 2012)**

Myllyrakenteiden käytyä myöhemmin huonokuntoisiksi, ne purettiin, ja vedenkorkeuden säätelyä toteutettiin Vesi-Hydron suunnitteleman luukkupadon (kuva 14) avulla. Sivuuoman maapatoon asennetut rumpuputket eivät johtaneet tarpeeksi lisävesiä, kun säännöstelypato oli tulvatilanteessa täysin auki, mikä aiheutti tulvimista Naara- ja Pesäntäjärvellä. Vuonna 2007 syystulvien aikana sivuuoman maapenger rumpuputkineen poistettiin ja paikalle rakennettiin 4 metriä leveä pohjapato, jonka harjan oli tarkoitus olla korkeudessa  $N_{43} +79,80$  metriä.

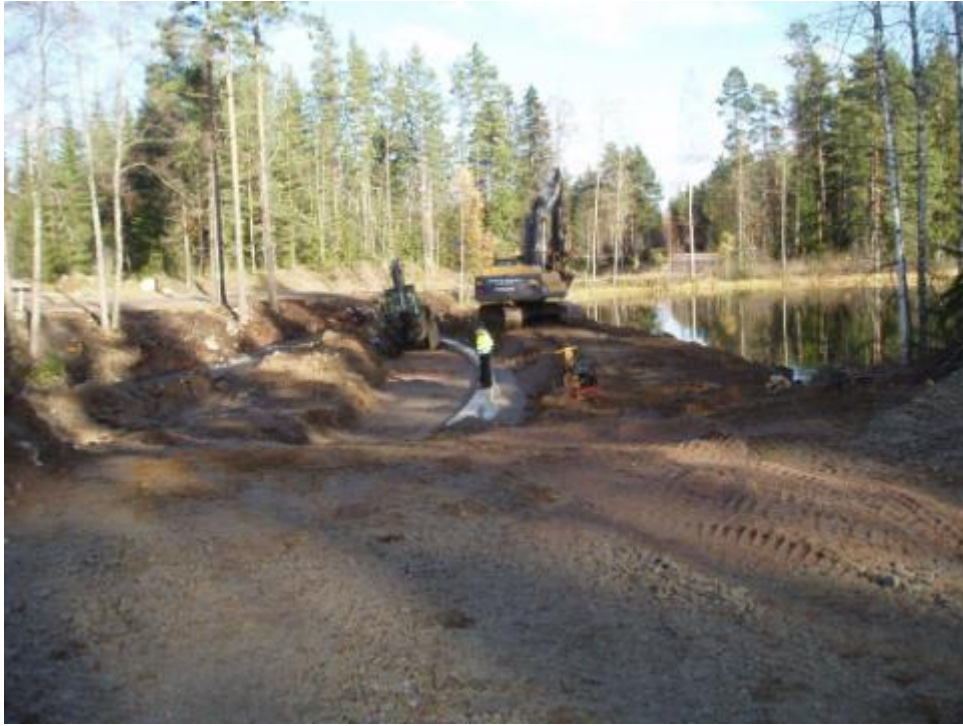
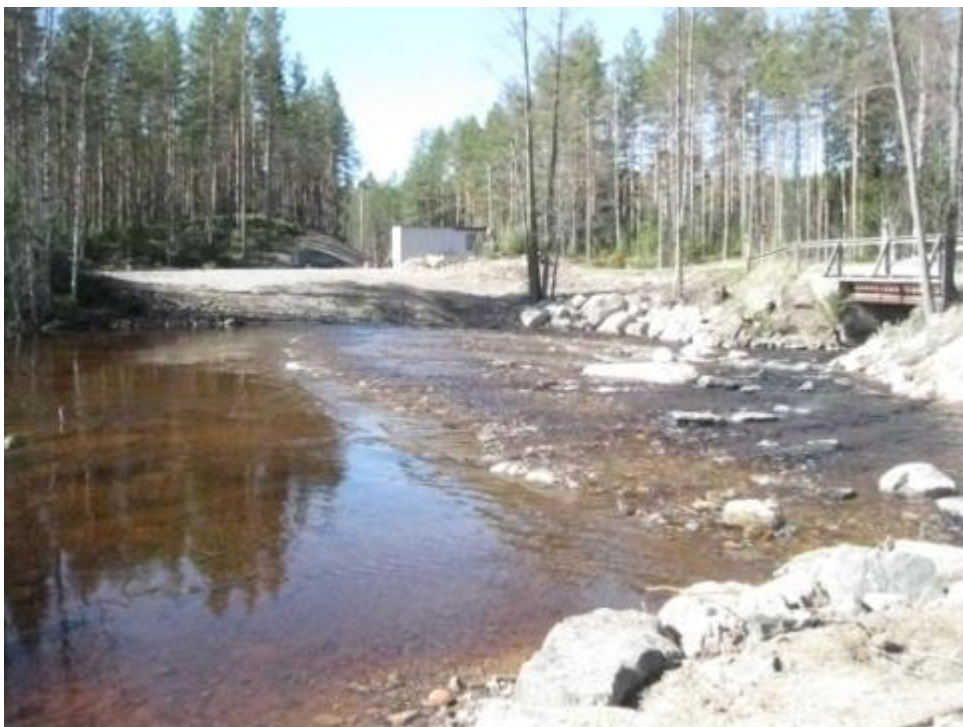
Aluehallintoviraston myöntämän luvan ja esitetyn suunnitelman mukaisesti uuden pohjapadon pituuden tuli olla n. 35 metriä. Padon harjakorkeudeksi määrättiin  $N_{60} + 79,87$  metriä, ja harjan koillispäässä tuli olla 3,40 metriä leveä syvennys korkeudessa  $N_{60} + 79,82$  m sekä tämän syvennyksen keskellä 0,4 metriä alivirtaama-aukko korkeudessa  $N_{60} + 79,72$  m. Pohjapatosuunnitelma oli sidottu vedenkorkeusasteikon lukemaan 40 cm, jota oli pidetty tavoiteltavana vedenkorkeutena ja aiemmin määriteltynä padotuskorkeutena ( $N_{43} + 79,90$  m). Edellä mainitun vedenkorkeuden mittausjakson keskimääräinen vedenkorkeus oli juuri tämä sama lukema.

Pohjapatorakenteeseen laskettiin kuuluvaksi myös jo aiemmin tehty nelimetrisen pohjapato sivu-uomassa. Vanha säännöstelypato poistettiin ja uusi pohjapato (kuvat 15 ja 16) valmistui vanhan säännöstelypadon ja maantiesillan yläpuolelle loppuvuodesta 2012.

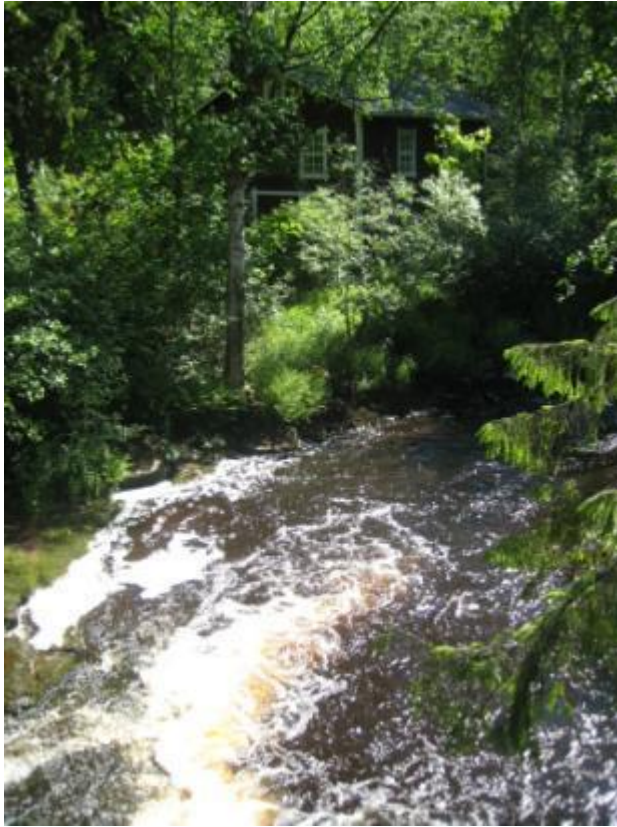
**KUVA 17. Turpaankosken yläosa myllyineen säännöstelypadolta alaspäin v. 2010 (Huopainen 2010)**

Summanjoen Turpaankosken valjastaminen teolliseen käyttöön tapahtui ensi kerran vuonna 1877, kun joukko helsinkiläisiä liikemiehiä perusti koskeen ruutitehtaan, Turpa Krutbruk Ab:n. Kanuuna-, poraus- ja metsästysruutia Venäjälle vieneen yrityksen toiminta päättyi tulipaloon vuonna 1890. Tämän jälkeen koskessa toimi mylly (kuva17) vuosina 1902 – 1954. (Kymenlaakson seutukaavaliitto 1988, 9, 18.)

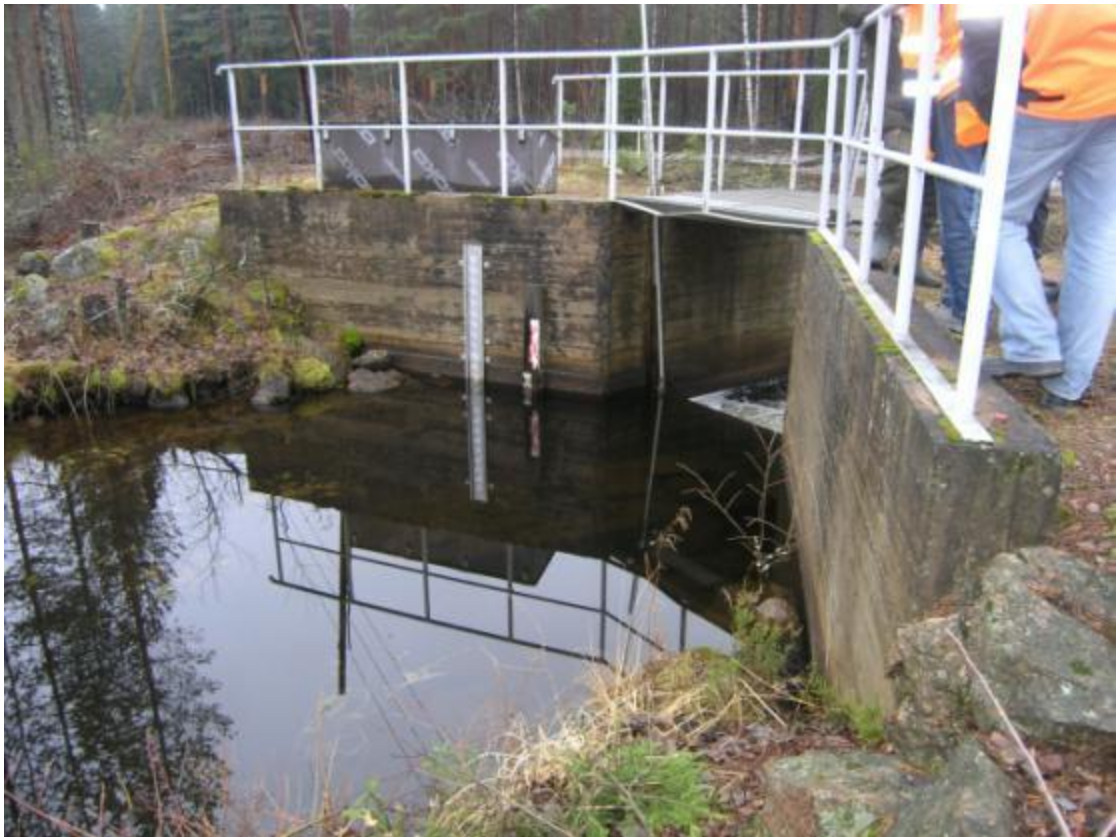
**KUVA 19. Saaramaanjärven säännöstelypato Kelkanjoessa (Tapaninen 2010)**

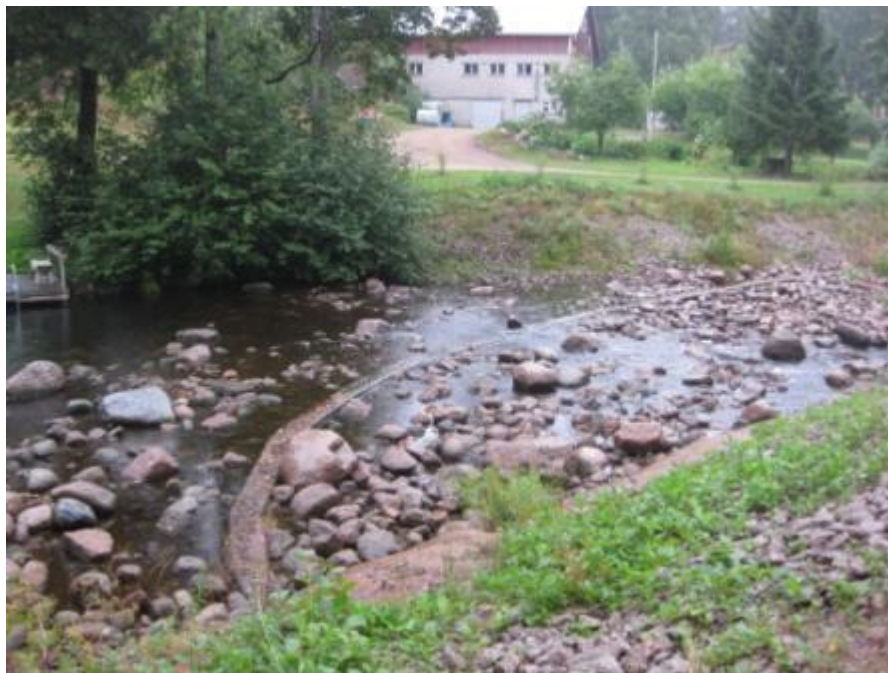
KUVA 20. Turpaan pohjapato alavirtaan päin (Laine 2013)

Turpaan vanhan säännöstelypadon rakenteet purettiin, ja uusi pato (kuva 20) valmistui vuonna 2011 noin 80 metriä vanhasta padosta ylävirtaan päin. Padon riittävän harjapituuden varmistamiseksi kyseisessä uomankohdassa suunniteltiin rakenne vinoksi virtaamasuuntaa vastaan. Padon harjan pituus suunnitelman mukaan oli 29,5 metriä ja korkeus molemmista reunoista NN +51,88 m laskien keskelle arvoon NN +51,78 m.

Patoalueen tarkastelu kuivana aikana osoitti, että padon luiskien kiveys oli padon yläpuolella korkeammalla tasolla kuin padon betoniharja (kuvat 20 ja 26). Näin voidaan katsoa, että padon purkautumisen määräävän kynnyksen pituus on betoniharjan 30 metrin sijaan verhoilukiveyksen aikaansaama noin 20 metriä. Verhoilukivien muodostama kynnyks alkaa alavirtaan katsoen oikealta puolelta uomaa, noin 5 metriä padon harjasta ylöspäin. Vastarannalla tämä kynnyks on noin 20 metriä ylempänä kuin betonipadon harja.

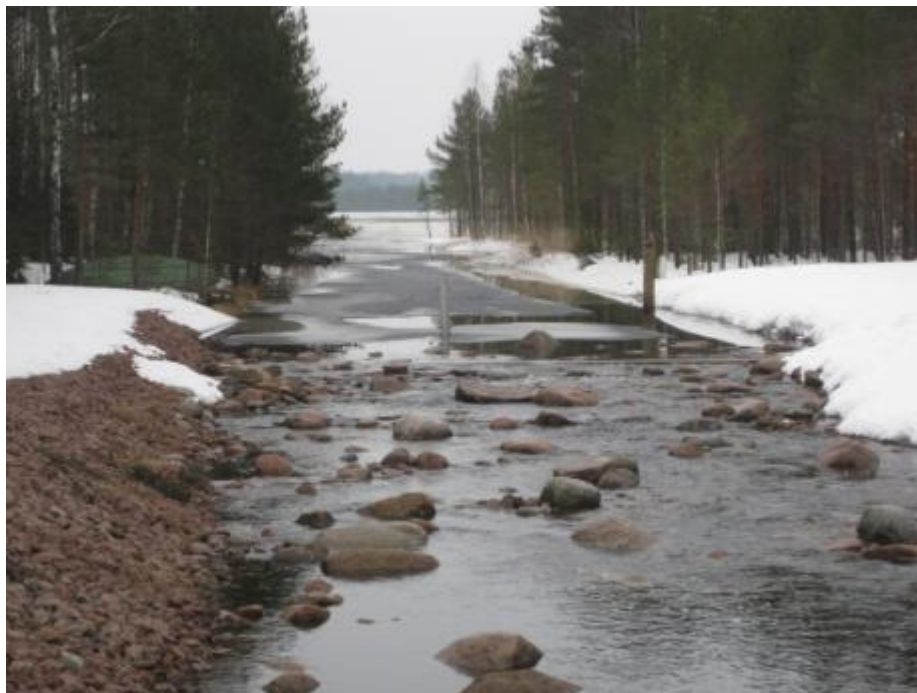
KUVA 21. Saaramaan pohjapato keväällä v. 2013 (Laine 2013)

Saaramaanjärven luusuaan, Kelkanjoen alkupäähän valmistui teräsharjainen pohjapato (kuva 21) kevättalvella v. 2011. Pato rakennettiin säännöstelypadosta noin 50 metriä ylävirran puolelle.

Padon alapuolelle rakennettiin suunnitelman mukaisesti kivistä suvantomaisia altaita kaloja varten.

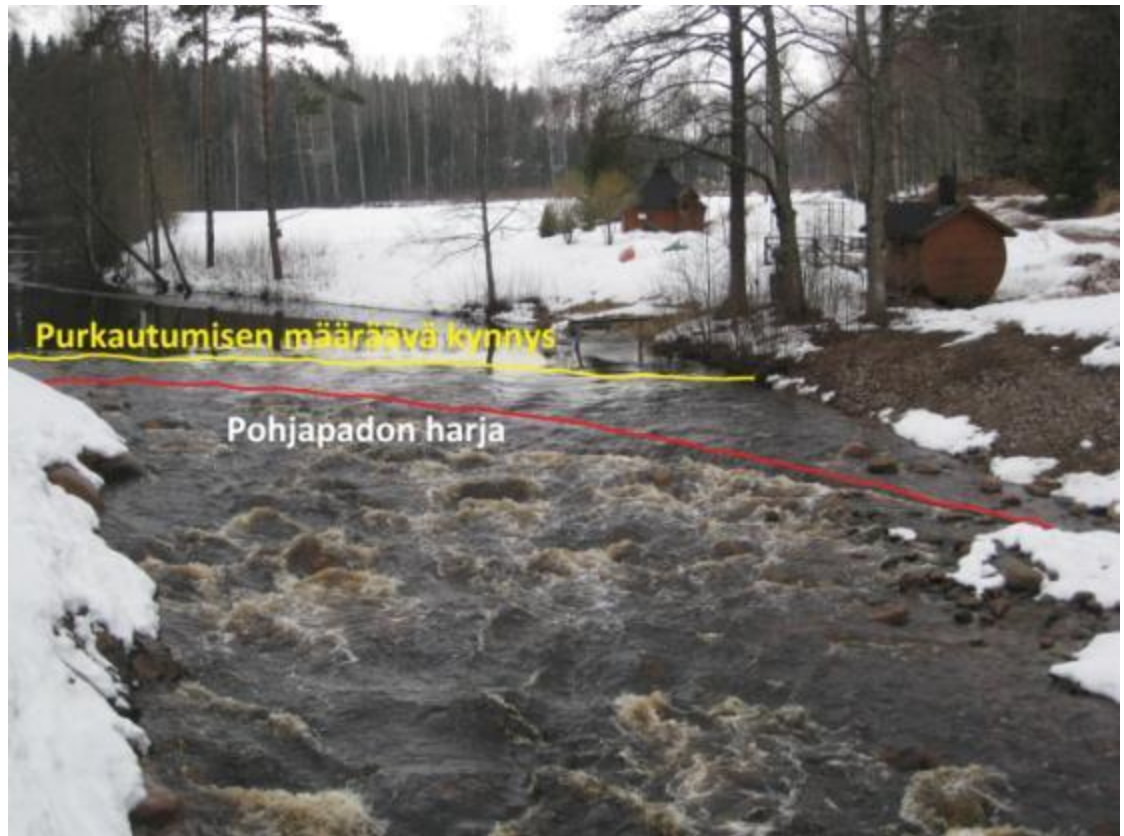
**KUVA 25. Turpaan pohjapato tulva-aikana huhtikuussa v. 2013 (Laine 2013)**

Kun patomaisemaa tarkasteltiin tulva-aikana, havaittiin, että noin 5 - 20 metriä padon harjan yläpuolella vedenpinta alkoi laskea (kuva 25), mikä tarkoittaa sitä, että joku muu tekijä kuin padon betoninen harja määrää purkautuvan vesimäärän.

Lupapäätöksen (Itä-Suomen aluehallintovirasto 2010) määräyksen kohdassa 11 on mainittu, että ”Mikäli tarkkailussa todetaan patojen purkautumisen poikkeavan suunnitelman mukaisesta siten, että havaitut vedenkorkeudet eivät vastaa ennalta arvioitua, on patoja muutettava ELY-keskuksen hyväksymällä tavalla”. Tämän lupamääräyksen ja tehtyjen tarkastusten perusteella viranomaisen on syytä esittää esim. padon yläpuolisen luiskan kiviverhouksen oleellista madaltamista, jolloin padon harja saataisiin määrääväksi purkautumispaikaksi. Tämän lisäksi padon koko harjan tehokkaan hyödyntämisen mahdollistamiseksi tulee harkita myös vasemmanpuoleisen rannan avartamista padon yläpuolelta sekä padon harjan alapuolisen kiviverhouksen vähentämistä molemmilta puolilta harjan läheisyydestä. Havaintojen perusteella on näyttänyt siltä, että padon vasemmalta puolelta ei edes tulva-aikana (kuva 25) purkaudu vettä riittävästi.

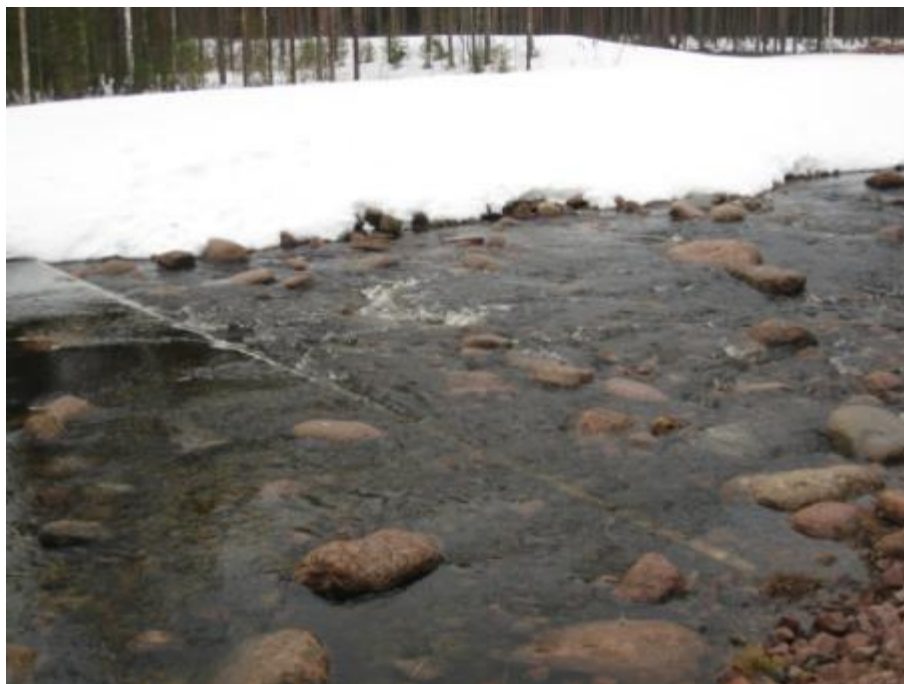
KUVA 28. Saaramaanjärven pohjapadon harja (Laine 2013)

Pohjapadon harjan korkeus ja pituus (kuva 28) todettiin vaatusmittauksen perusteella suunnitelman (Stora Enso Publication Papers Oy Ltd 2009) mukaiseksi. Pato oli suunnitelmasta poiketen toteutettu kaarevan muodon sijasta suorana, ja harjana oli maarakenteen sijasta teräksinen harja.

Vaikka pohjapato ei purakaan vettä aivan suunnitellulla tavalla, ovat nykyisen rakenteen vaikutukset Saaramaanjärven ylimpiin vedenkorkeuksiin senttimetritasolla varsin maltillisia, joten välitöntä tarvetta rakenteiden muuttamiseen ei ole (vrt. Turpaankoski). Silmämääräisesti tulva-aikana tarkastellessa näytti sille, että padon alapuolinen kiveys on sen verran runsasta, että se saattaa vaikuttaa heikentävästi padon suunniteltuun purkautumiskykyyn. ELY-keskuksella on kuitenkin aiemmin mainitun luvan (Itä-Suomen aluehallintovirasto 2009) mukainen mahdollisuus esittää patorakenteisiin muutoksia, mikäli pato ei toimi suunnitellusti. Vaikka tulvahaittoja patomuutoksen jälkeen ei toistaiseksi ole havaittu, olemassa olevien rakenteiden vaikutusta tulva-aikojen vedenkorkeuksiin kannattaa kuitenkin tarkoin seurata, koska vedenkorkeuksien havaintosarja patomuutoksen jälkeen on varsin lyhyt.
